PROGETTO ESECUTIVO
LECCE. BASILICA DI SANTA CROCE
RECUPERO E VALORIZZAZIONE
IMPORTO : Euro 2.000.000,00

TAV.12 - INTERVENTI : pianta coperture

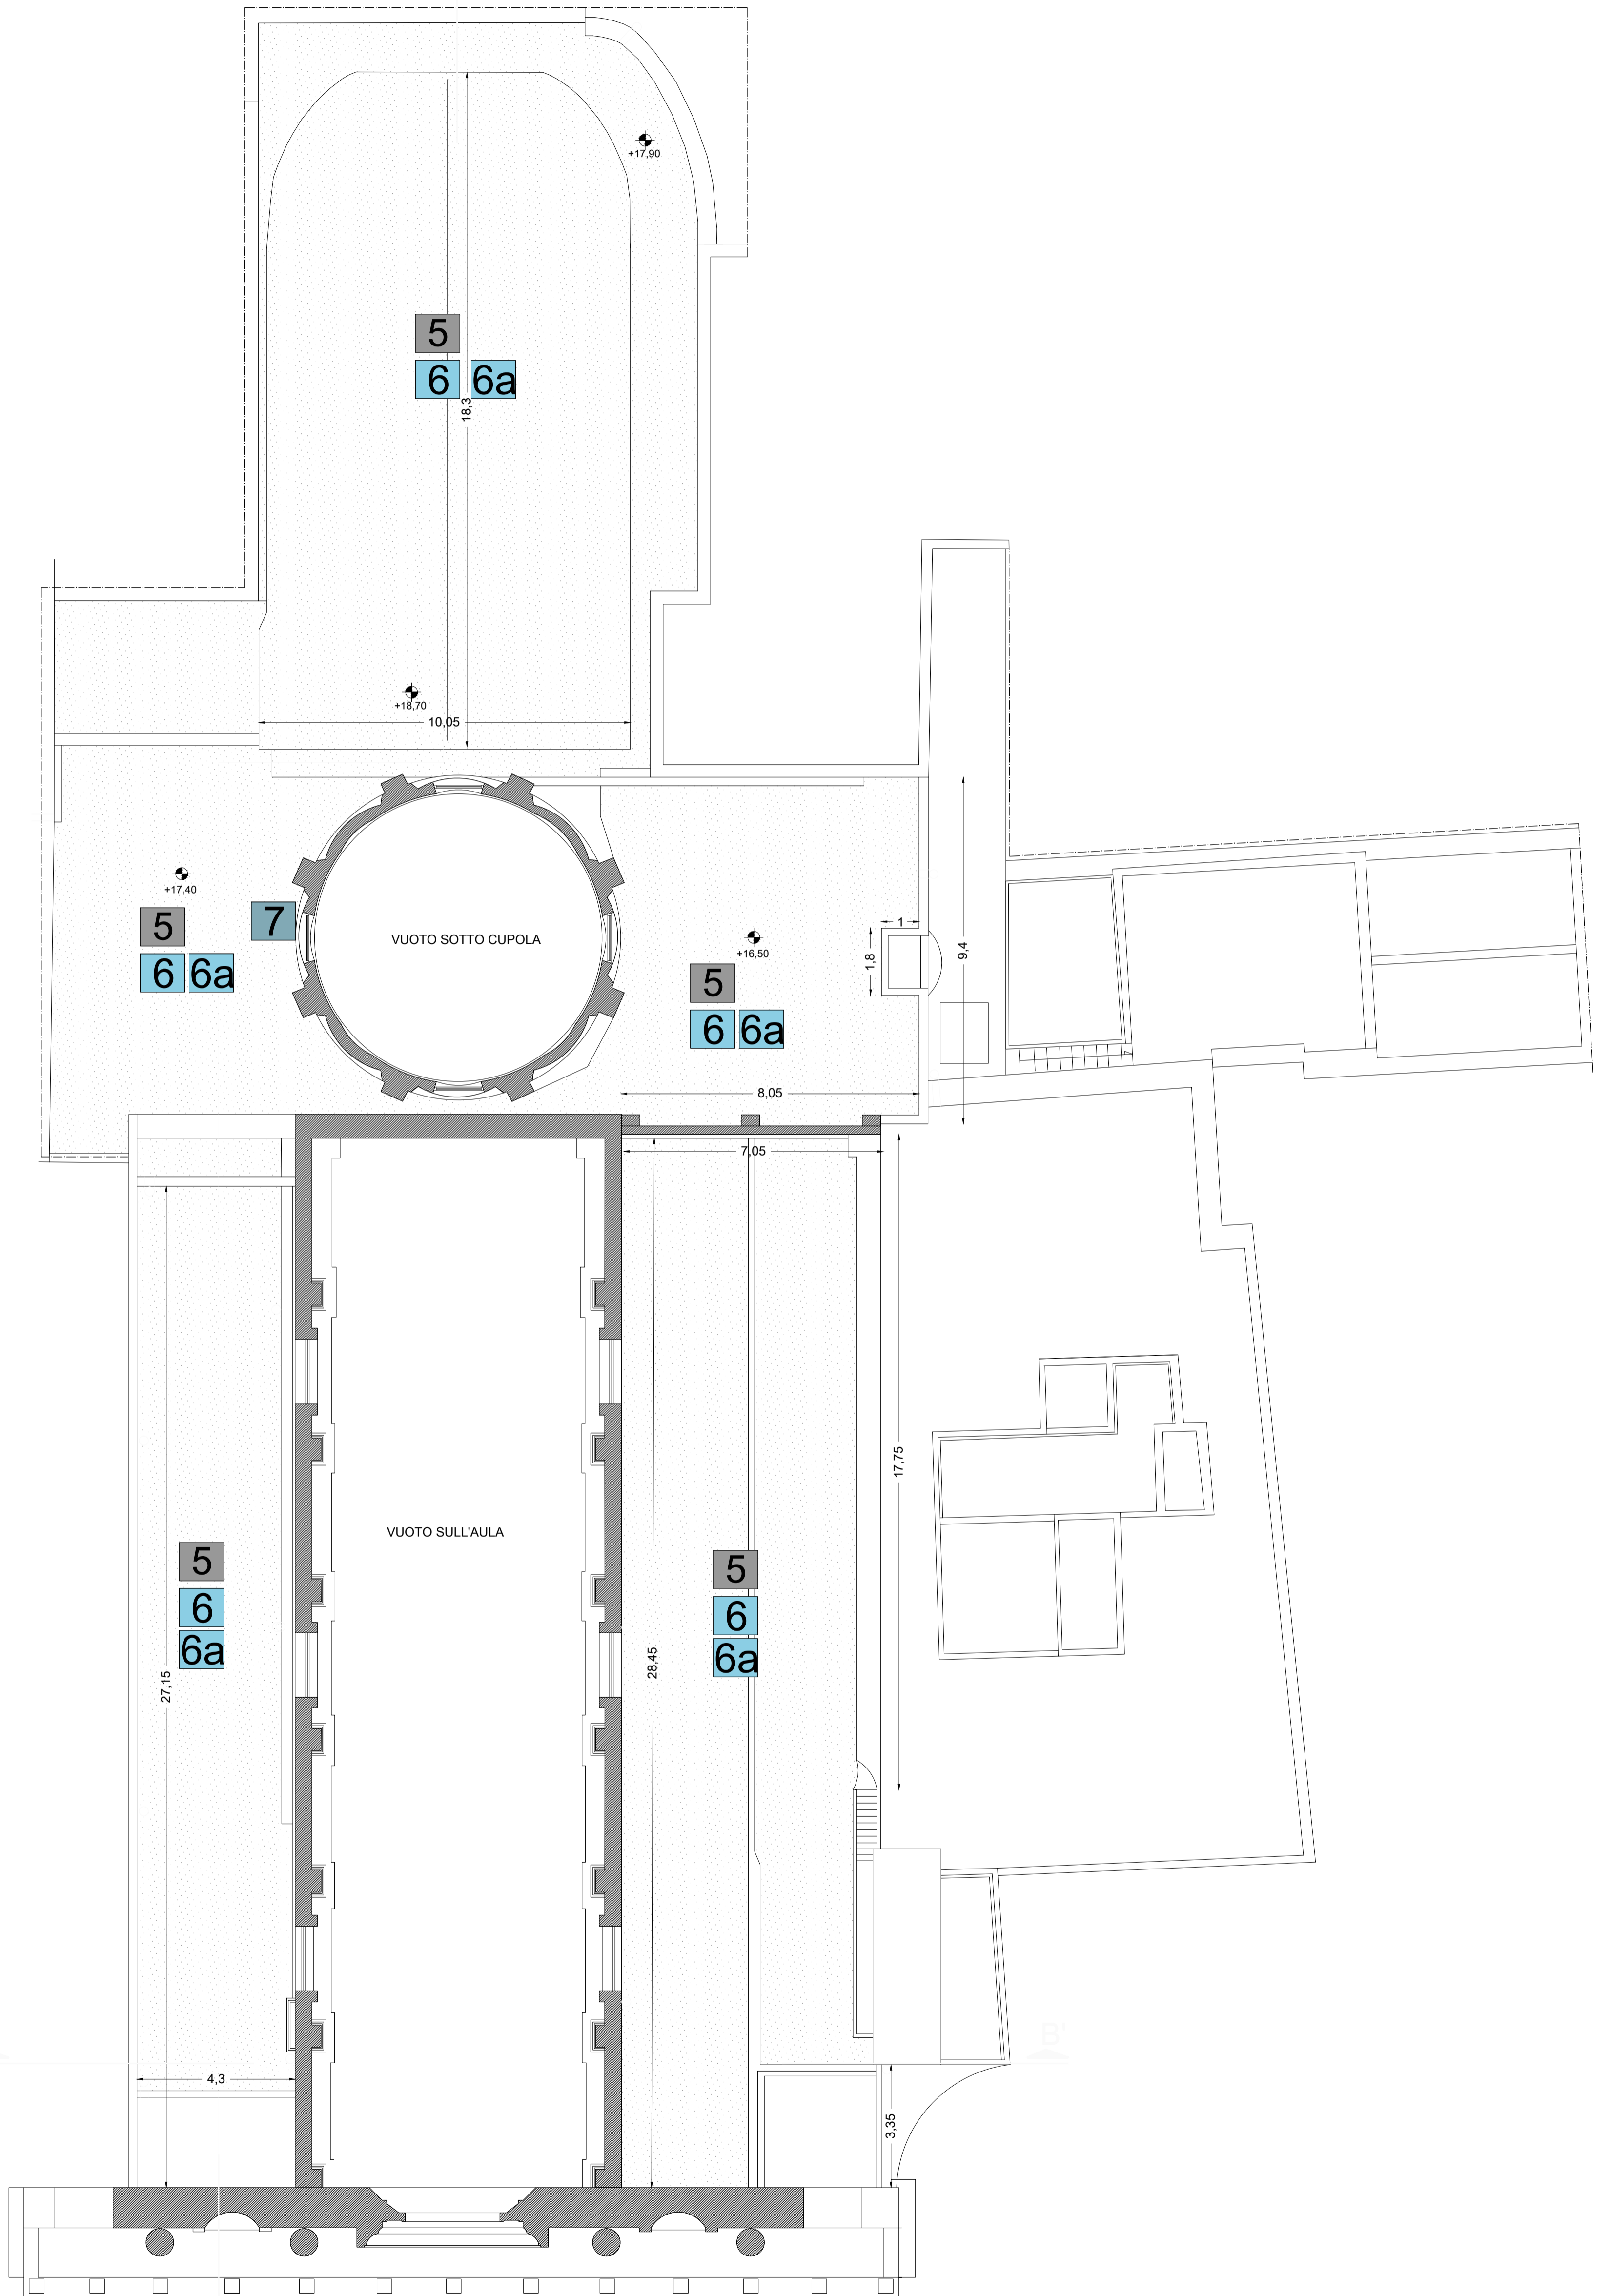
PIANTA A QUOTA + 15,00m - 1:100

INDICAZIONE DEGLI INTERVENTI

Rimozione di manti impermeabili e guaine bituminose invecchiate e cristallizzate, posti in opera a qualsiasi altezza su superfici orizzontali verticali e inclinate, compresa la rimozione di risvolti, da eseguirsi a mano e con l'ausilio di utensili idonei quale cannello a gas, senza danneggiare il lastricato solare sottostante. Incluso la cernita e l'accatastamento dei materiali rimossi nell'abito del cantiere, il tiro in basso, e quant'altro occorre per dare il lavoro finito a perfetta regola d'arte

Revisione di pavimentazione solare in lastre di pietra leccese, comprendente la verifica e stato di conservazione dei giunti previa spazzolatura della superficie d'intervento, successiva scarifica e stollatura dei giunti ammalorati con boiacca cementizia ed inerti di sabbia; piccole sostituzioni di lastre danneggiate o lesionate e quant'altro necessario per dare il lavoro ultimato a perfetta regola d'arte.

Arrotondamento di angoli del lastricato solare a piè dei muri delle terrazze (ingarzi di muri d'attico), dell'altezza di cm 4-6, eseguito con malta cementizia, perfettamente liscio e raccordato con le murature, compreso l'eventuale scrostamento dell'intonaco esistente fessurato e/o staccato.

Revisione e restauro di infissi in legno esistenti, comunque costituiti comprendenti le seguenti fasi: - smontaggio e discesa dell'infisso;
- revisione di tutte le parti portanti dell'infisso;
